MULLTIFUNKČNÍ SPORTOVNÍ AREÁL JESENÍK

Situační výkresy

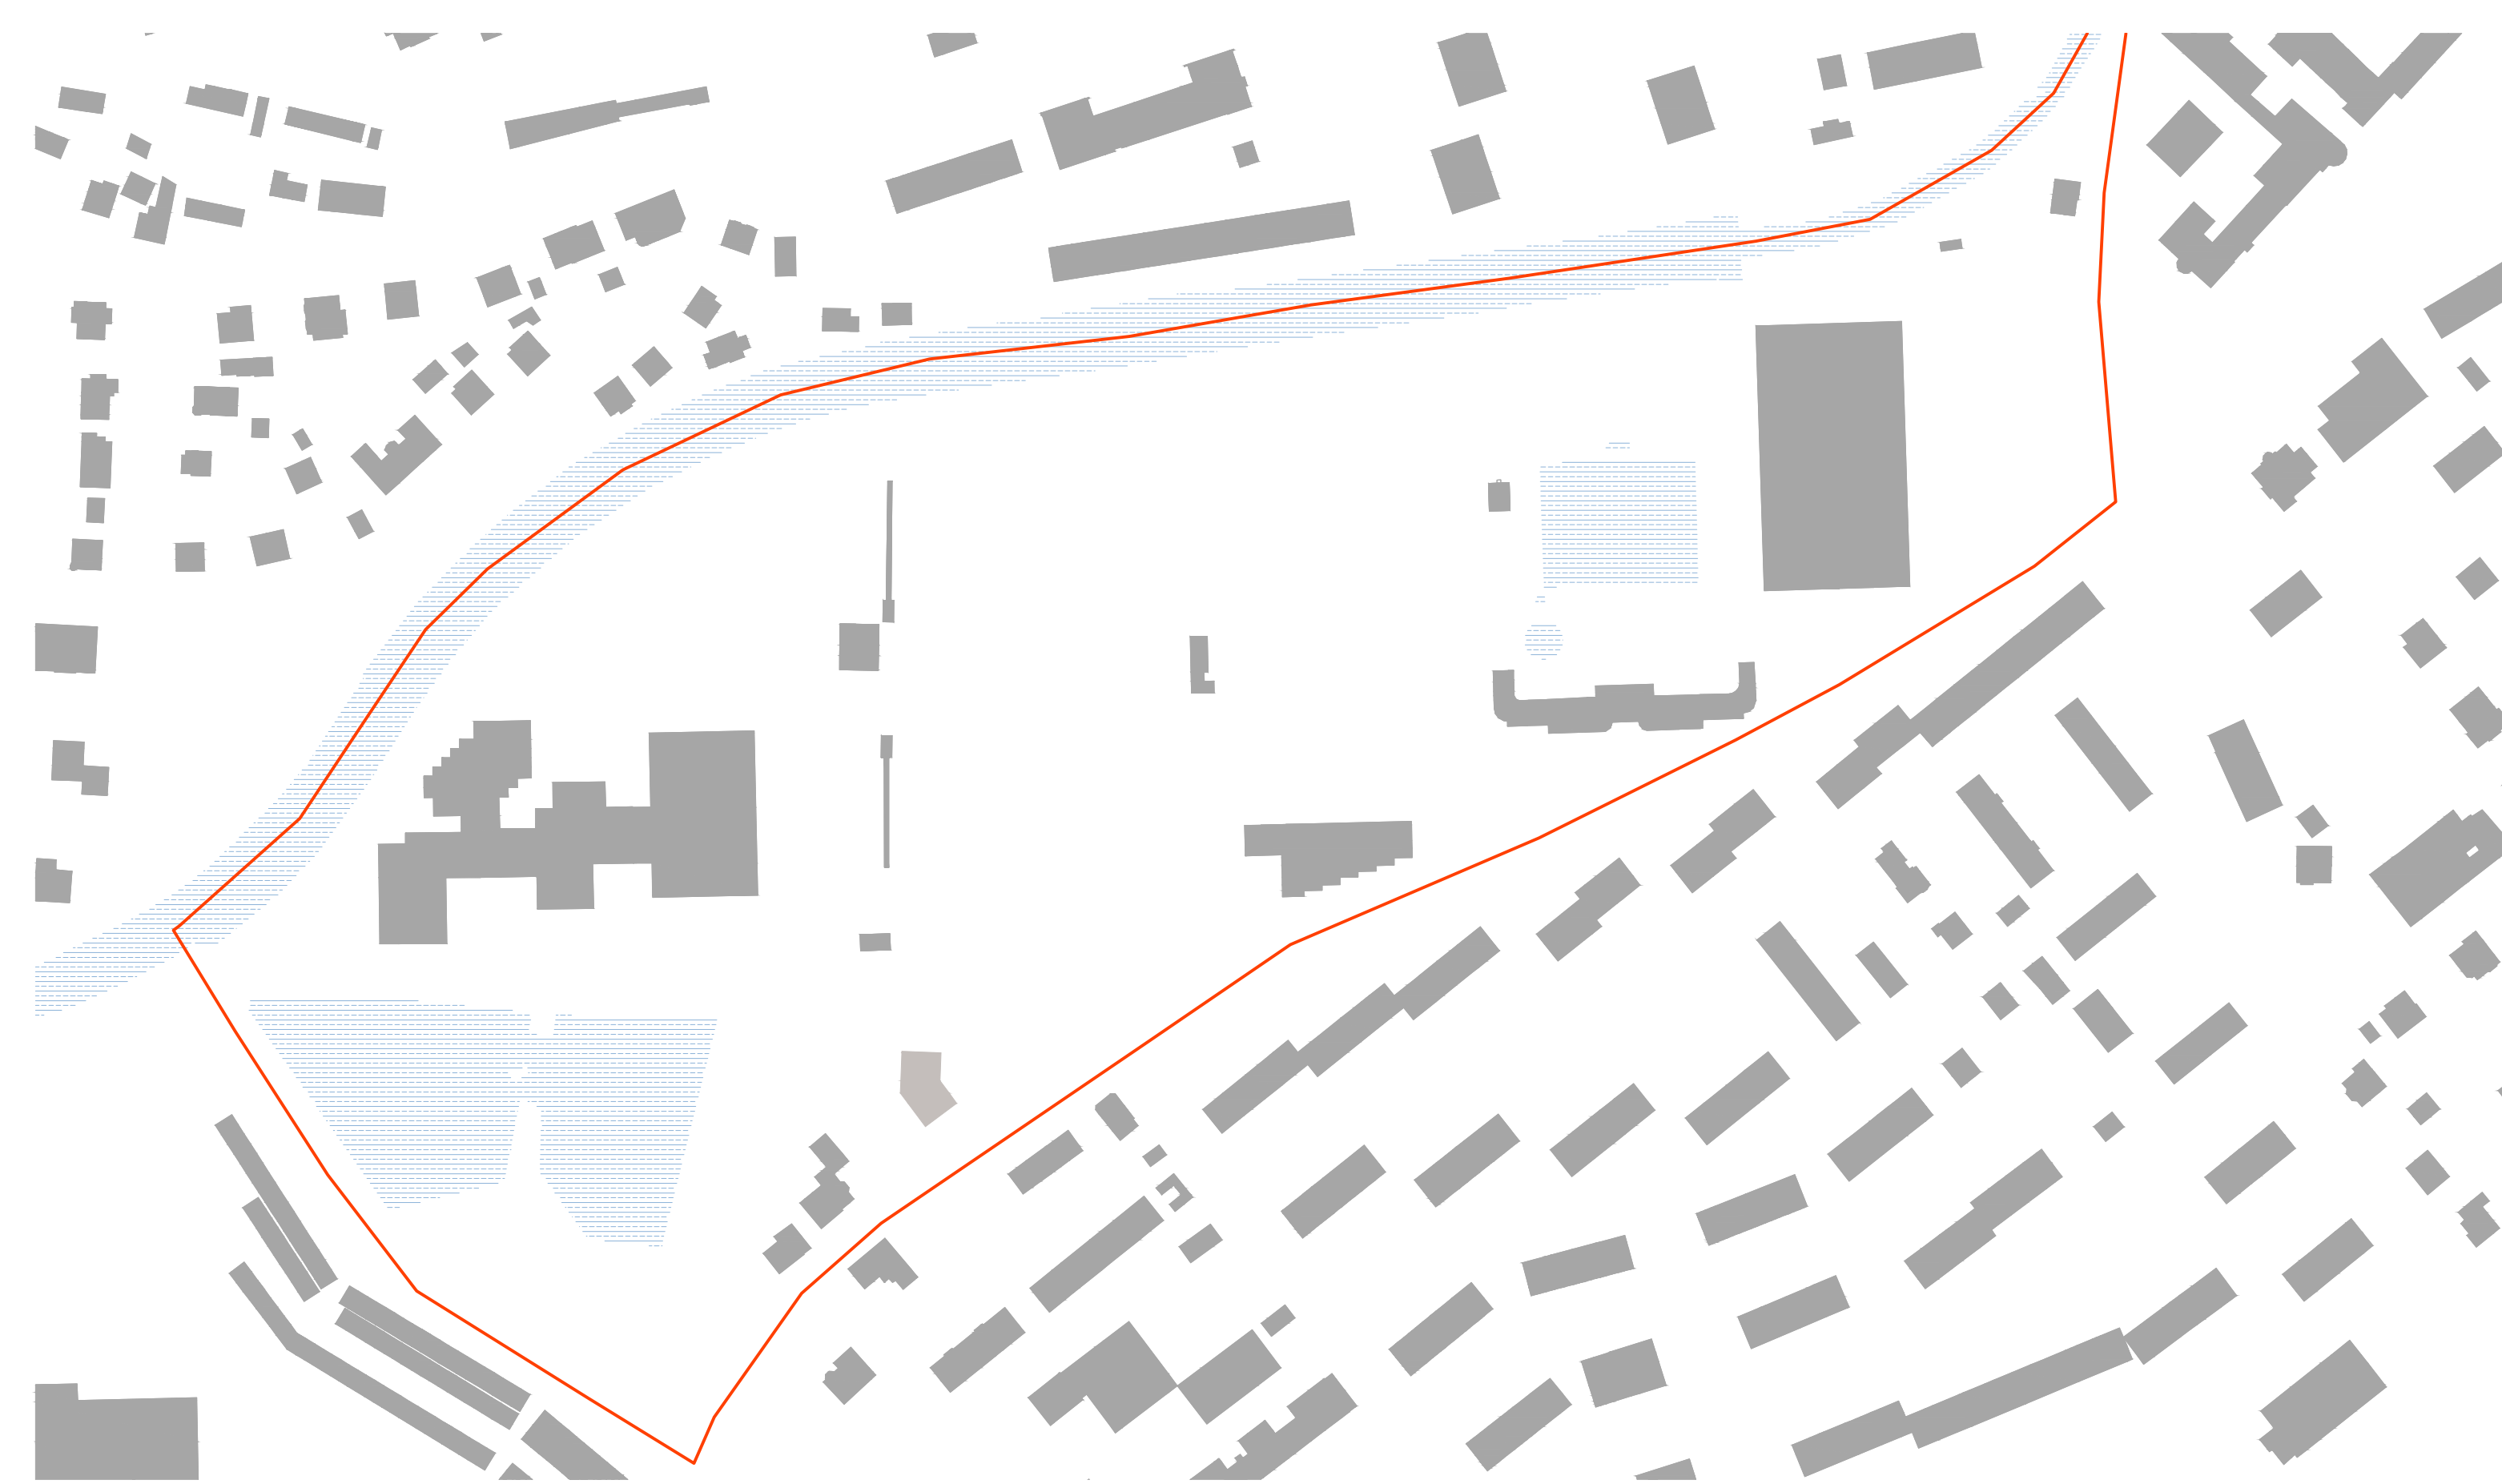
HLAVNÍ DOPRAVNÍ TAHY

DOPRAVNÍ TAH ŘEŠENÉHO ÚZEMÍ

ŘEŠENÉ ÚZEMÍ

STÁVAJÍCÍ ZÁSTAVBA MIMO ŘEŠENÉ ÚZEMÍ

STÁVAJÍCÍ ZÁSTAVBA V ŘEŠENÉM ÚZEMÍ

NAVRHOVANÁ DEMOLICE

NAVRHOVANÁ ZÁSTAVBA

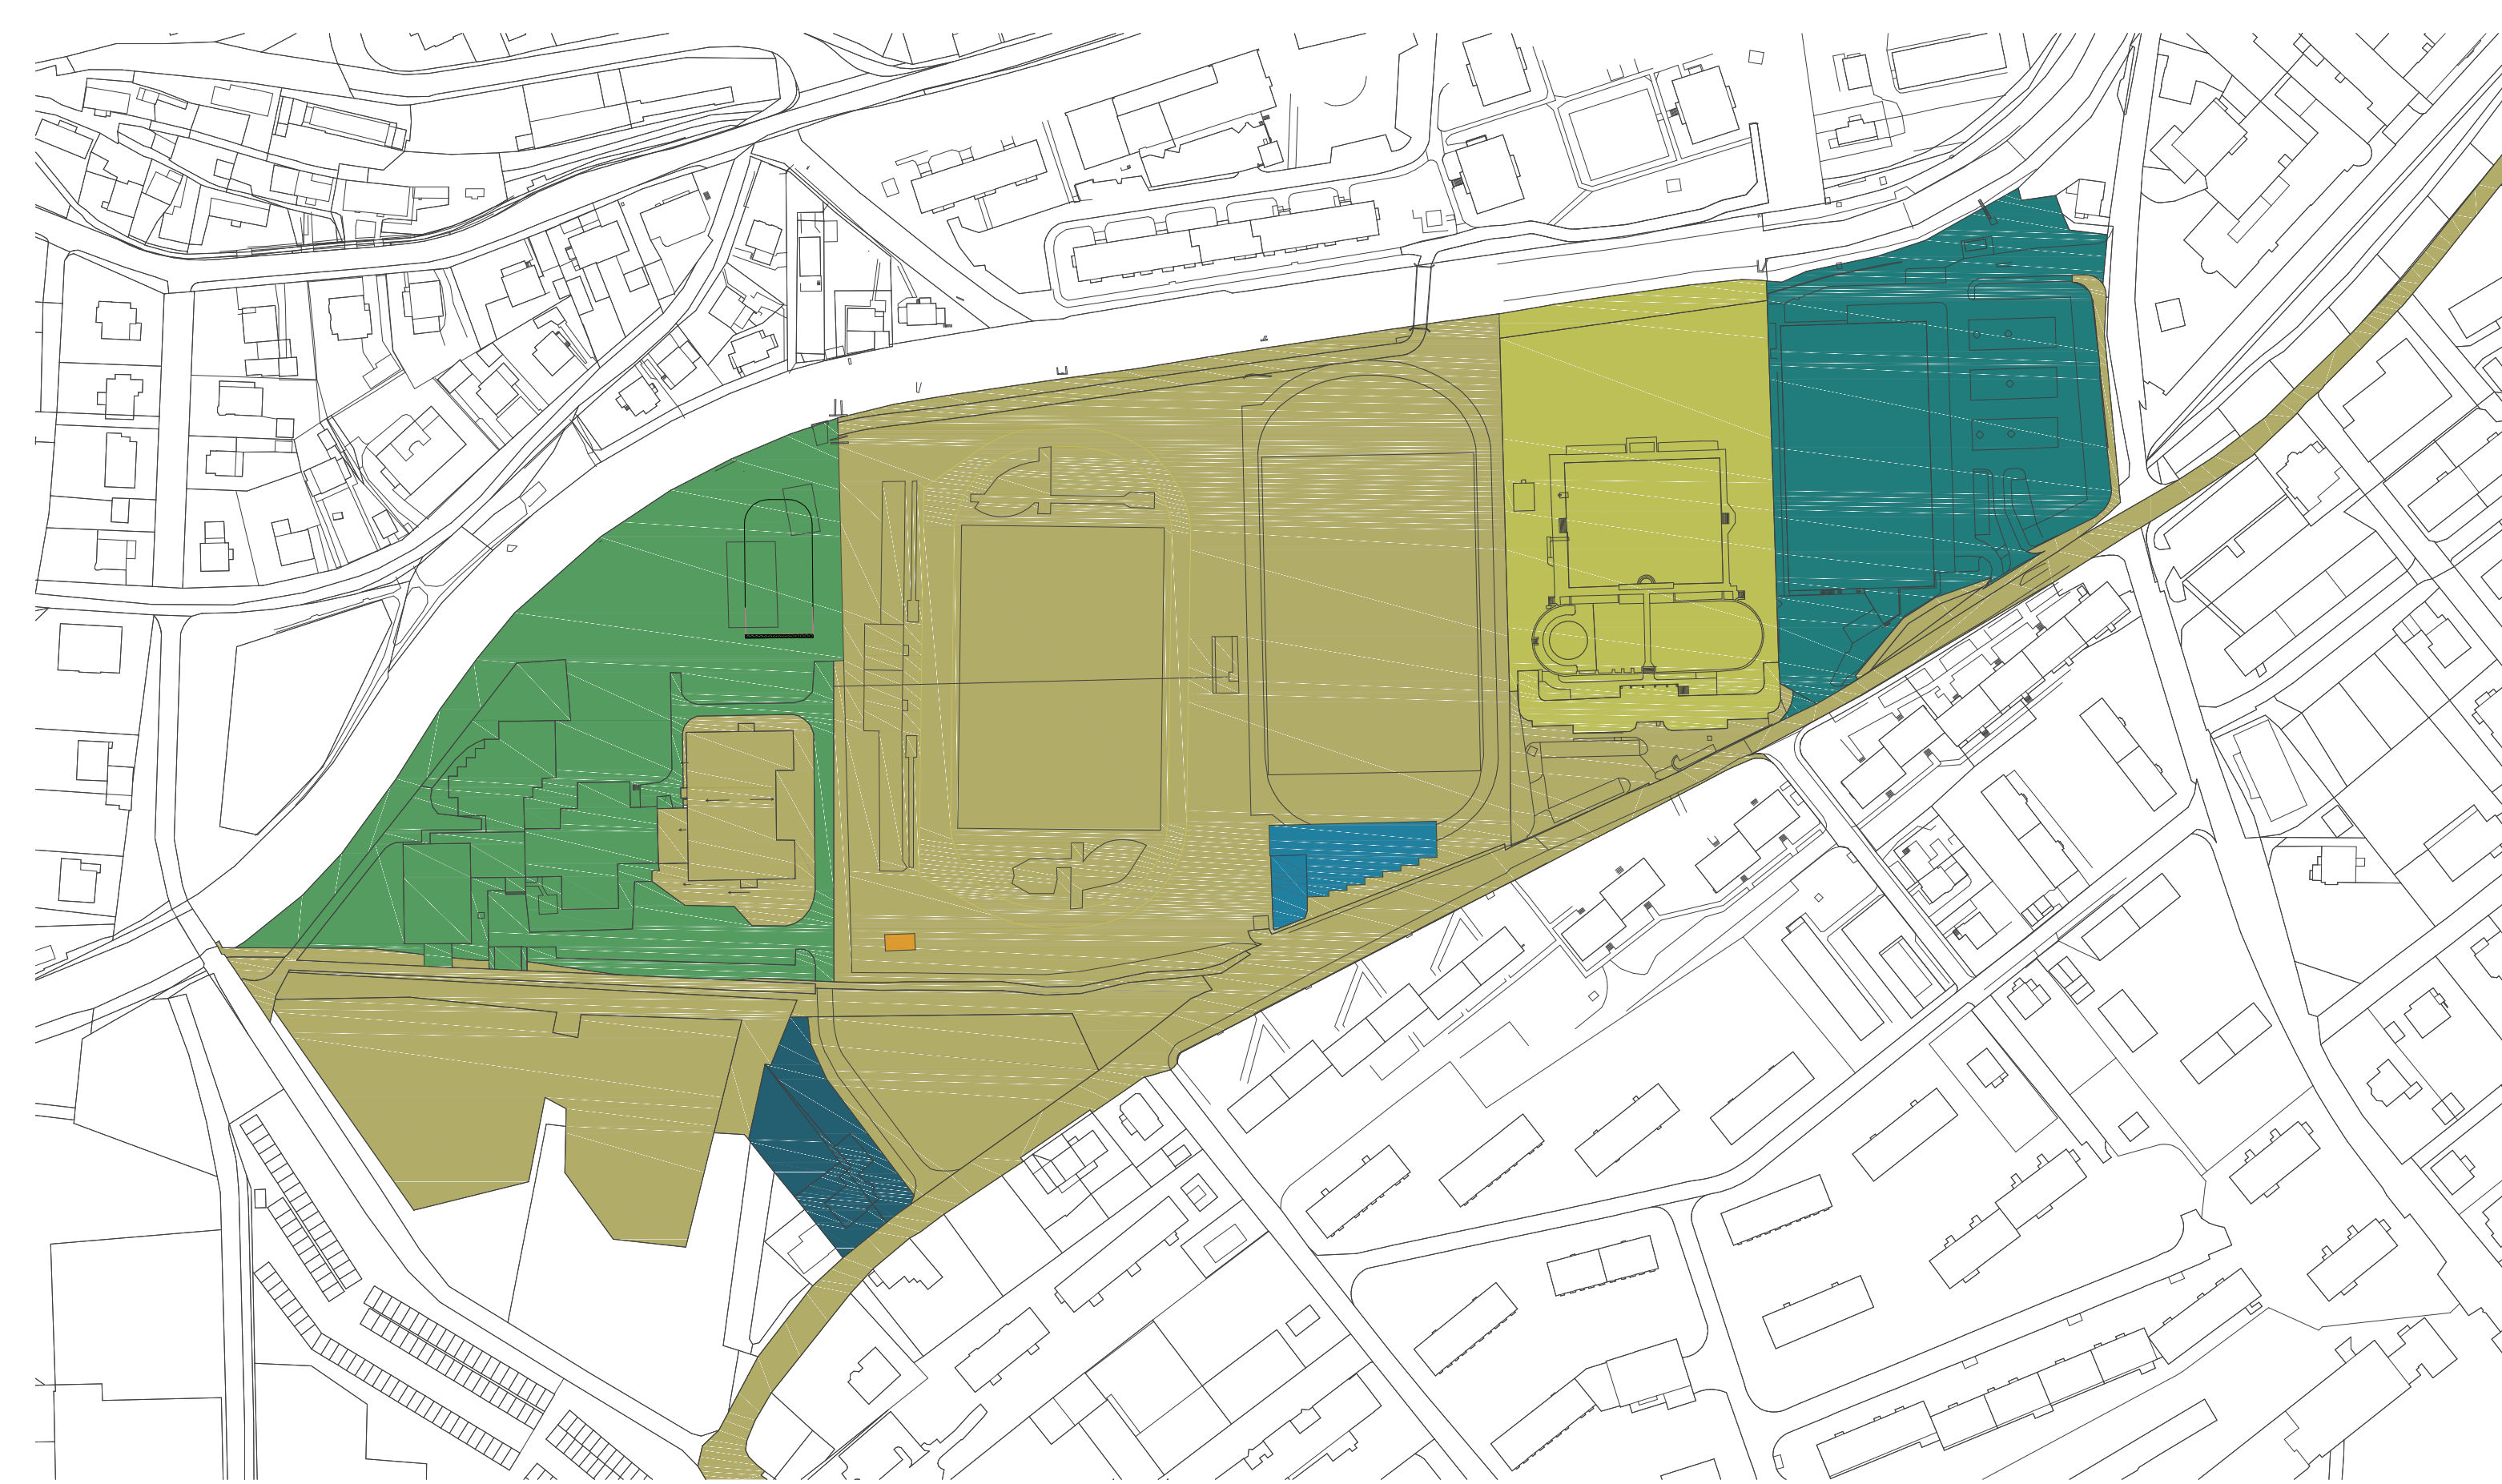
OBRYŠ ŘEŠENÉHO ÚZEMÍ

NAVRHOVANÉ OBJEKTY

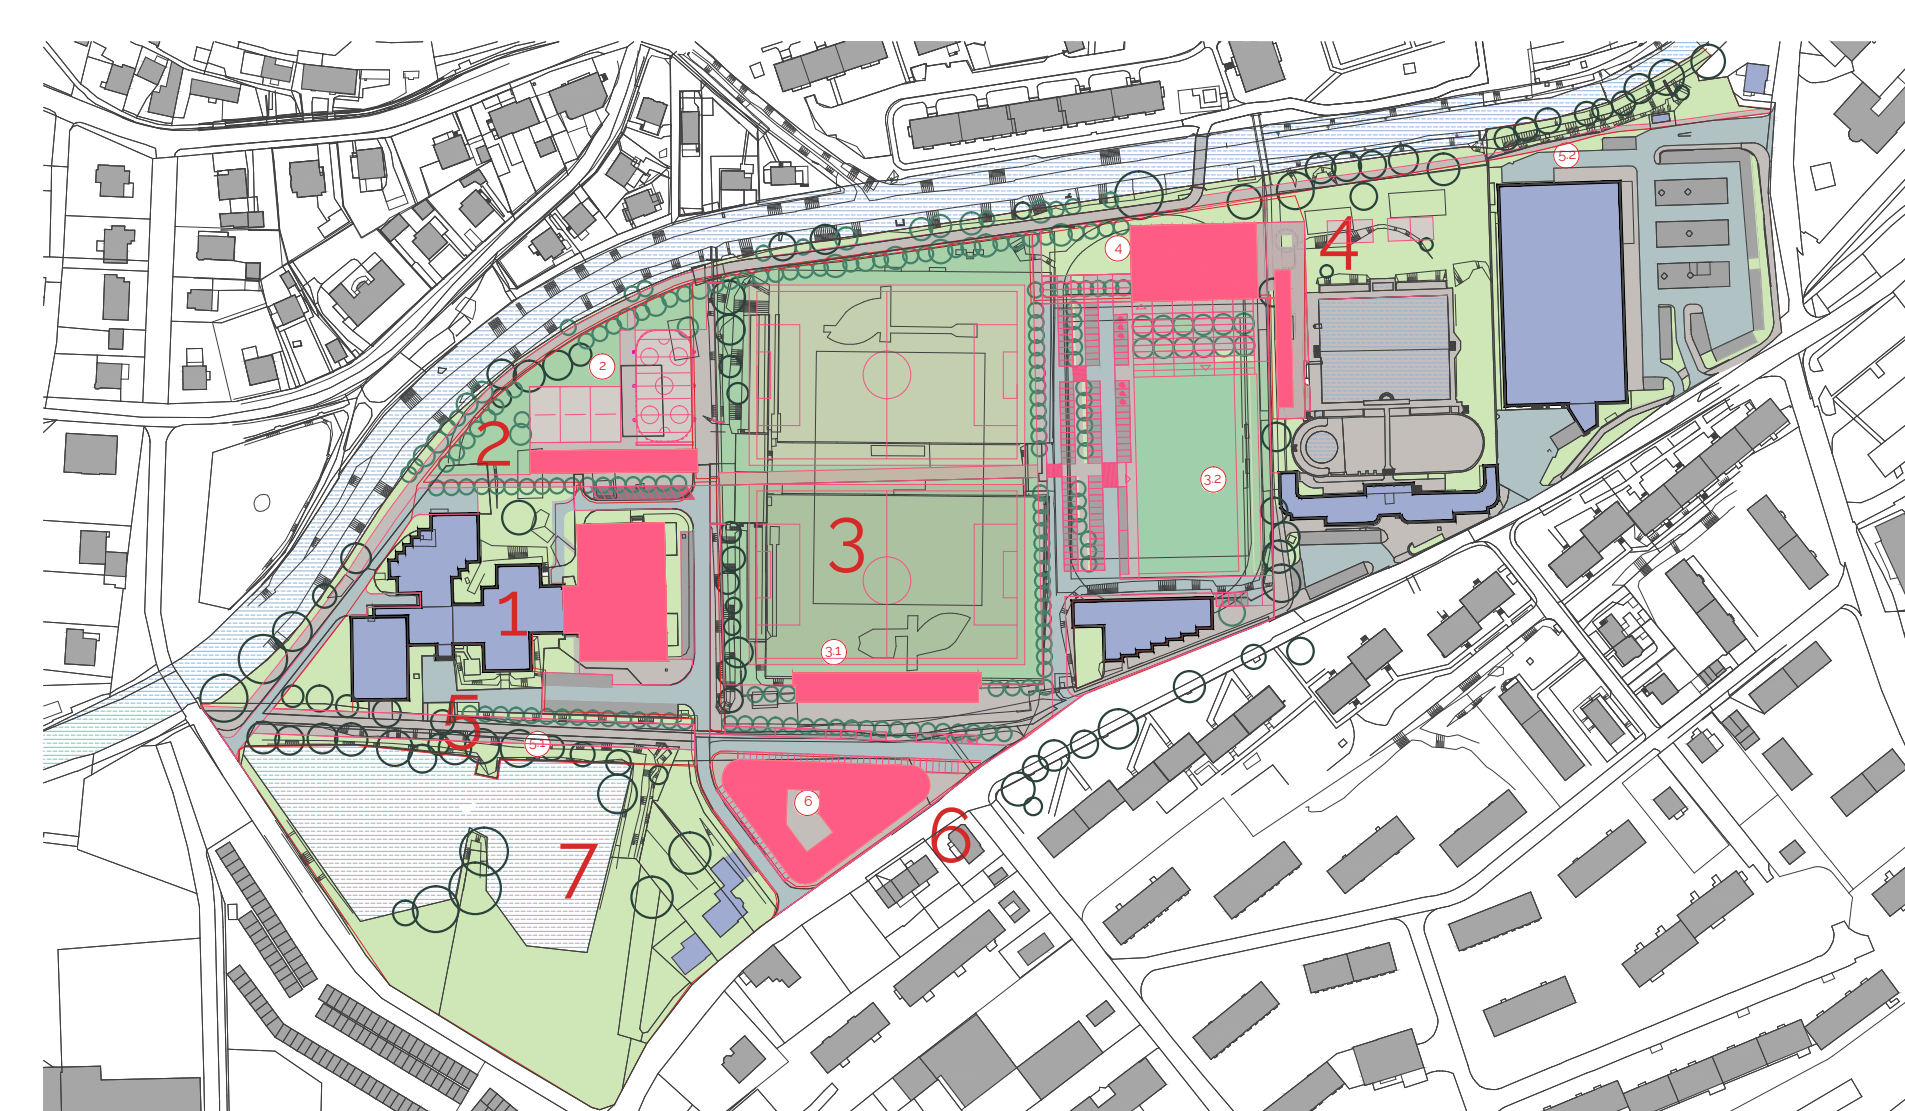
- stávající vodní plocha
- odvodňovaná plocha
- akumulační nádrž na dešťovou vodu
- ETAPIZACE
- OBRYS ŘEŠENÉHO ÚZEMÍ
- 2 MULTIFUNKČNÍ sportovně-rekreační prostor se zázemin
- 3.1 HLAVNÍ ČÁST FOTBALOVÉHO AREÁLU
- 3.2 FOTBALOVÉ HRISTIŠTĚ TRÉNINKOVÉ č. 2 / kryté kluziště • Parkoviště velké
- 4 KRYTÝ BAZÉN JESENÍK
- 5.1 PROMÉNÁDA U RYBNÍKU
- 5.2 PĚŠÍ PROPOJKA vedle Kaufland
- 6 DŮM NA ROHU / zatravněné parkoviště 35 • 18 dočasných stání
- 7 PARK U RYBNÍKU

Prebytečná voda v akumulačních nádržích bude odváděna do stávajících rybníků pro povrchovou záložni a dlouhodobou akumulaci po analýze biologicko-krajinářských poměrů biotopu rybníků.

zpevněná plocha 1 - parkoviště vedle lázni	7 079,76 m ²
asfalt silnice	1274,8 m ²
betonová dlažba chodníky	5890,45 m ²
dotpňkové vsakovací plochy	301,96 m ²
zpevněná plocha 2 - kolem tribuny	4150,84 m ²
asfalt silnice	1544,98 m ²
betonová dlažba chodníky	2605,86 m ²

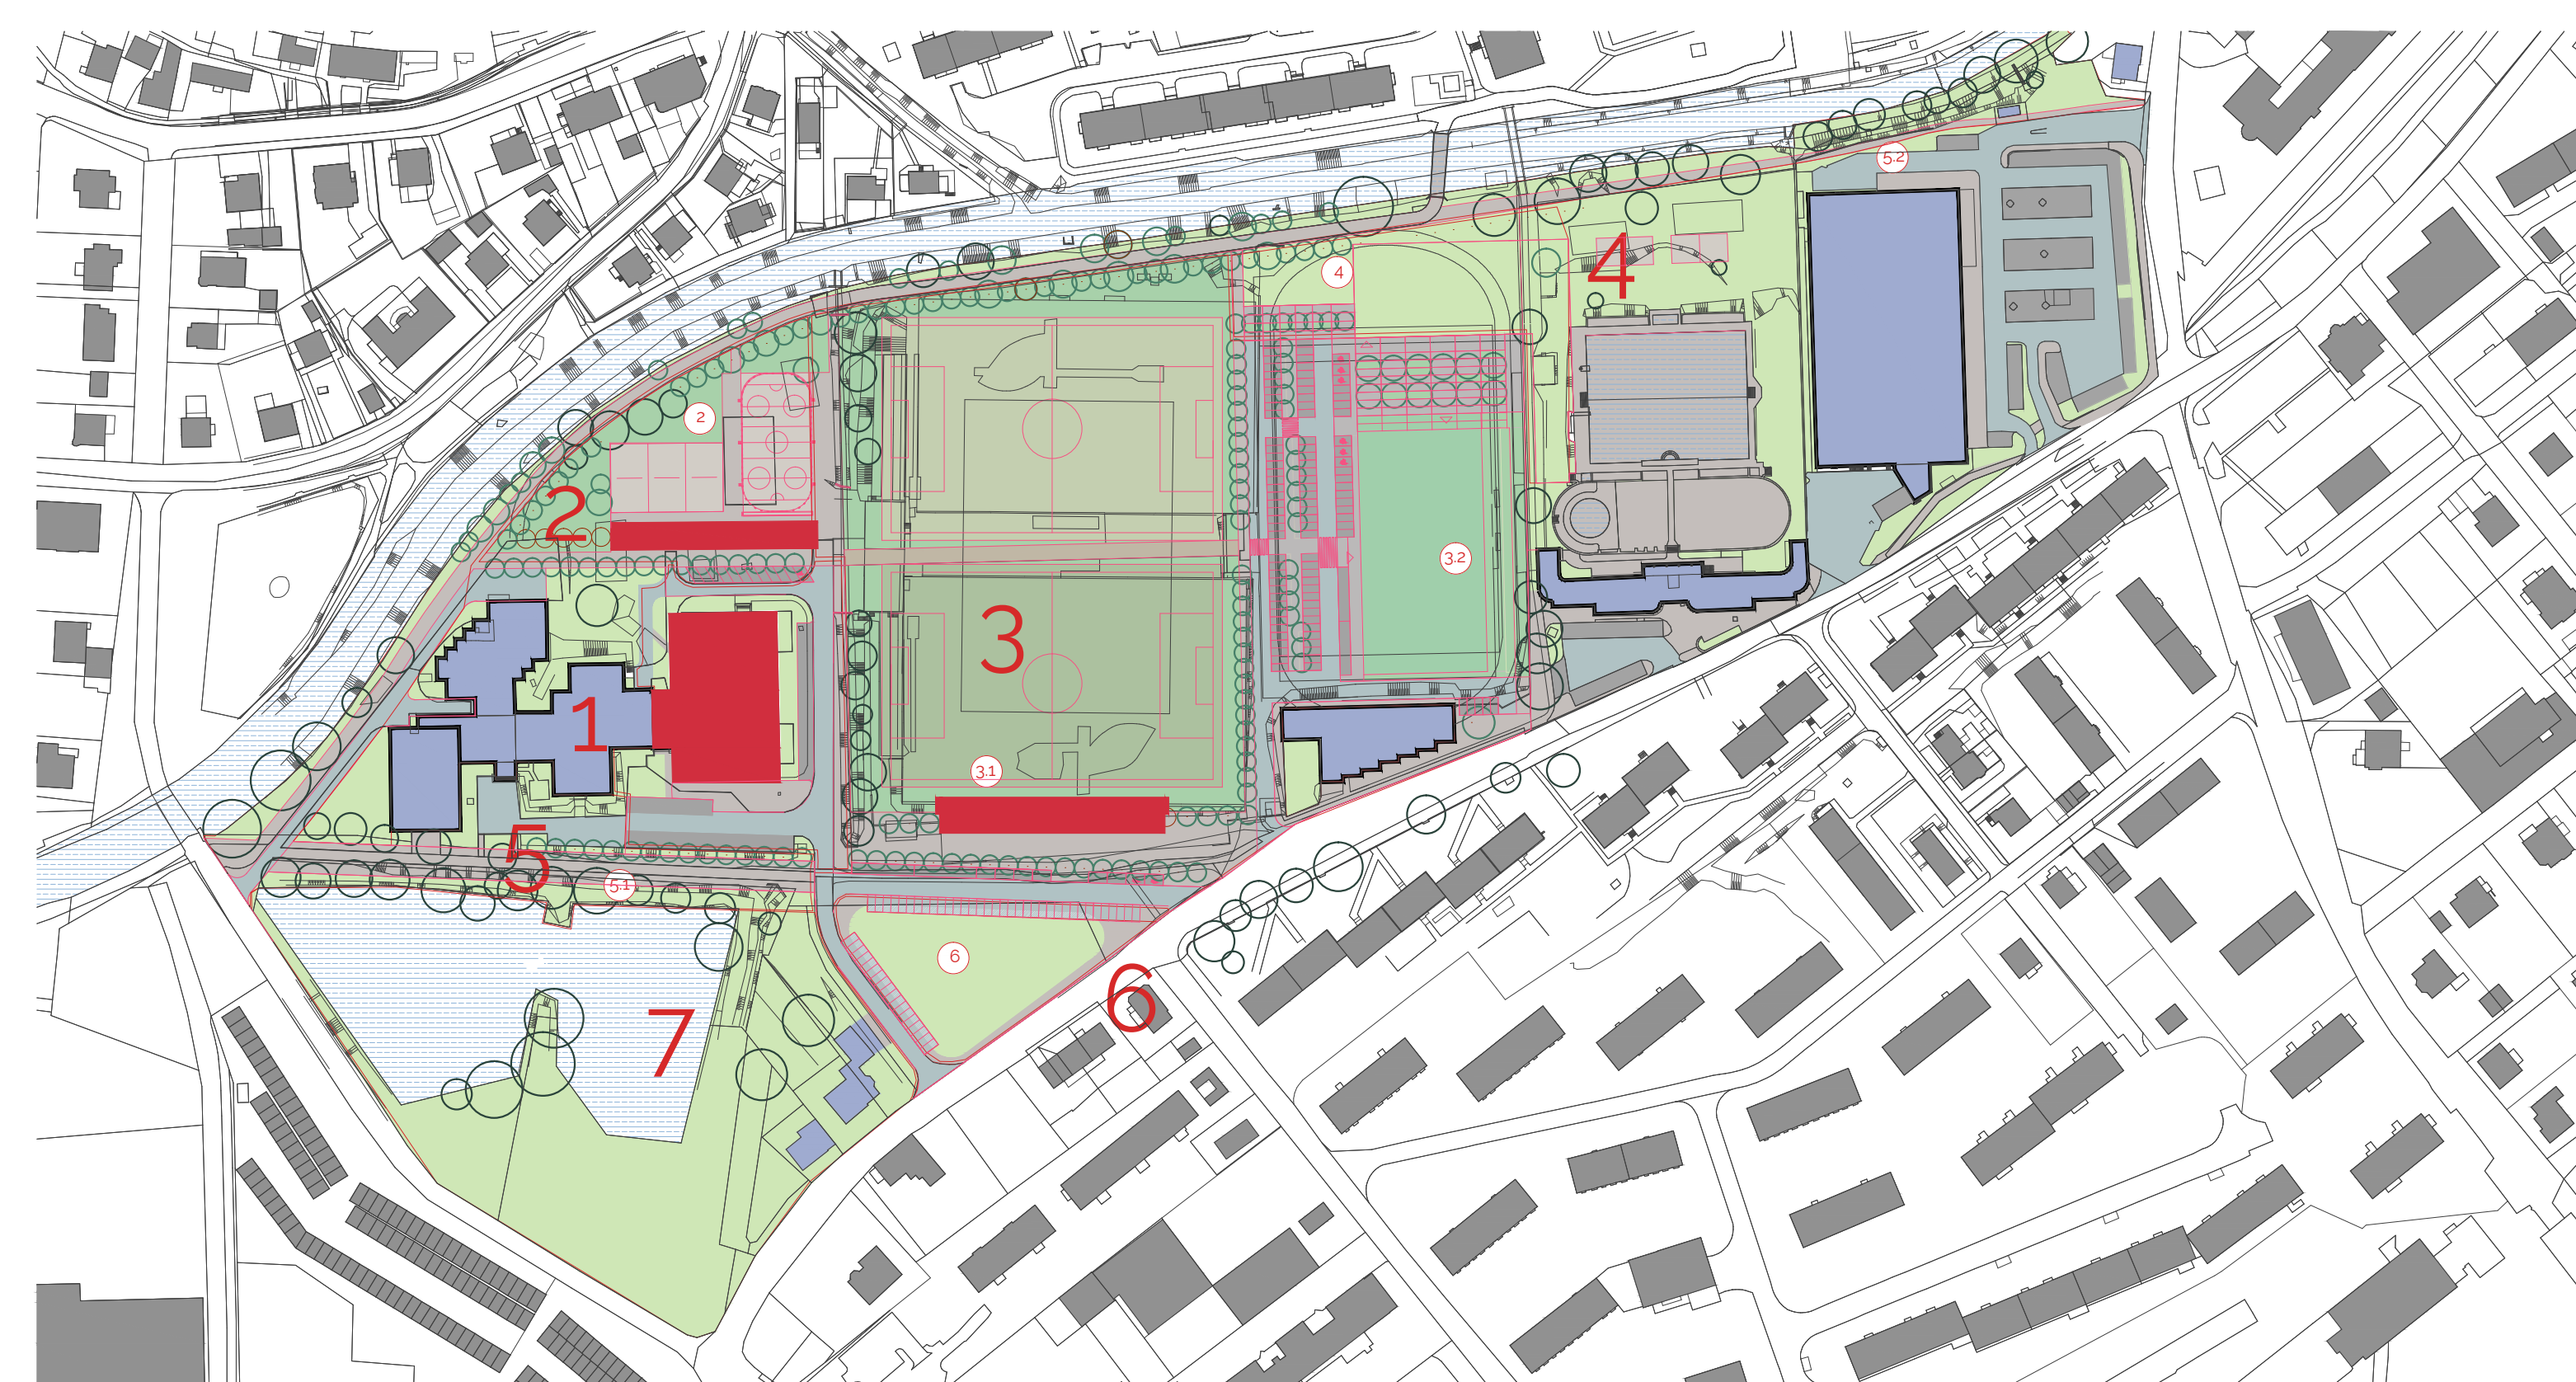
- 2** MULTIFUNKČNÍ sportovní-rekreační prostor se zázemím
- 3.1** HLAVNÍ ČÁST FOTBALOVÉHO AREÁLU
- 3.2** FOTBALOVÉ HRÍŠTĚ TRÉNINKOVÉ č. 2 / kryté kluziště + Parkoviště velké
- 4** KRYTÝ BAZÉN JESENÍK
- 5.1** PROMENÁDA U RYBNÍKU
- 5.2** PĚŠÍ PROPOJKA vedle Kaufland
- 6** DŮM NA ROHU / zatravněné parkoviště 35 + 18 dočasných stání
- 7** PARK U RYBNÍKU

- 2** MULTIFUNKČNÍ sportovní-rekreační prostor se zázemím
Efektivní využití pozemku pro celoroční různorodé sportovní-rekreační účely - venkovní (zastřešené?) kluziště/basketbalové hřiště, 2 hřiště pro plážový volejball, dětské hřiště, hygienické zázemí, šatny, klubovna, bufet, technické zázemí, půjčovna/servis sportovního vybavení. Ortogonální upřádaní sportovních ploch do trojúhelníkového pozemku, otevřenost k bezprostřednímu okolí nejen cyklostezky. Lineární jednoduchá dřevem obložená jednopodlažní kvádřovitá budova zázemí.

- 3.1** HLAVNÍ ČÁST FOTBALOVÉHO AREÁLU
Revitalizace stávajícího areálu pro fotbal: položka 3 + částečně položka 4. Demolice stávající tribuny a souvisejících nevyhovujících objemů a ploch. Integrace potřebných zařízení do co nejméně stavebních objemů (např. přelozka trafostanice). 1 travnaté tréninkové hřiště č. 1 v severní části areálu, 1 travnaté reprezentační hřiště v jižní části areálu, 1 zastřešená tribuna se zázemím pro fotbalová hřiště při jižním okraji dvojice hřišť obsahuje: šatny, technické zázemí, hygienické zázemí, bufet, sklady klubovna, další funkčně doplňující prostory. Tribuna má 2 charakterem odlišné části:

- dolní kompaktní dřevem obložená podnož se zázemím a samotnou tribunou
- horní subtilní zastřešení
Tvarostavně nejvýraznější část tribuny je její zastřešení, které je řešeno jako lomenice podpíraná jednoduše tvarovanými sloupy s vybihajícími konzolami.

- 7** PARK U RYBNÍKU
Revitalizace oblasti kolem stávajícího rybníku v jihozápadní části areálu. Rekulтивace a celkové krajinařsko-biologické ozdravení a zpřístupnění oblasti, mobiliář.

- 3.2** FOTBALOVÉ HRÍŠTĚ TRÉNINKOVÉ č. 2 / kryté kluziště + Parkoviště velké
- 2 variantní řešení této plochy
1) 2. tréninkové hřiště pro fotbal+ venkovní kulturované parkoviště. Prostorné hřiště v sousedství hlavní část fotbalového areálu. Kulturované velké parkoviště pro celý sportovní-rekreační areál.

2) kryté kluziště + venkovní kulturované parkoviště. Menší prostorová i funkčně alternativní k velkému zimnímu stadionu. Kulturované velké parkoviště pro celý sportovní-rekreační areál.

- 4** MĚSTSKÉ LAZNE JESENÍK
Nový krytý plavecký bazén s doplňujícími rekreačními provozy, ozdravení stávajícího venkovního koupaliště a integrace jej do nového celku.

- bazén 6 drah, menší mělký bazén pro děti, brouzdaliště, páni lázeň, finská sauna, klubovna, terasa
Skleněnou fasádou odhromněný jednoduchý kvádřovitý skelet s plnou částí obloženu dřevěnými lamelami. Komunikace stavby s potokem Stařičem a její návaznost na stávající venkovní koupaliště.
*Stavba pergoly se zahradní finskou saunou.
jednoduchá lomená kvádřovitá dřevem komponovaná kostrová pergola s vloženým kvádem sauny.

- 5.1** PROMENÁDA U RYBNÍKU
Pěší propojka vedle Kauflandu
Architektonicko-krajinařské ozdravení prostupnosti území ve strémě břehu potoka Stařiče při stávající opěrné zdi vedle supermarketu Kaufland. Schodiště + terasa chodníku. Citlivé krajinařské zásahy trvanlivé materiály se subtilními detaily, jednoduché a učelné tvarostvoří.

- 6** DŮM NA ROHU / zatravněné parkoviště 35 + 18 dočasných stání
Městský dům na neutěšeném trojúhelníkovém pozemku v jižní části areálu pomáhajícím ucelit charakter dané lokality a obohatit ji, celé město o kyzéne funkce. "Hotel Jeseník se standardním hotelovým vybavením - restaurace, fitness, wellness. Doplňujícími veřejné prostory - aktivní veřejný parter, pobytový dvůr a pobytová střecha. Hlídané podzemní garáže.
Kompaktní zaoblený trojboký hranol s výrazným prosklením a lóždiemi hotelových pokojů doplněný akcenty dřeva a dřevem obloženými hmotami střešních nástavb. Průchozí blok, hotelové atrium (přip. dvorana). Pobytové podium ve vnitrobloku i atriu.
